Fondo de Energías No Convencionales y Gestión Eficiente de la Energía – FENOGGE

Anexo 1- Informes de visitas técnicas

IA-001-2026 – Obra- Integración de FNCE en IEP.

Asunto: INFORME TECNICO DE VISITA PREDIO RIOSUCIO - CALDAS - LOTE “RESGUARDO SAN LORENZO” RIOSUCIO - CALDAS. IMPLEMENTACION SSFV PROGRAMA INTEGRACIÓN DE FNCE EN INSTITUCIONES EDUCATIVAS PÚBLICAS.

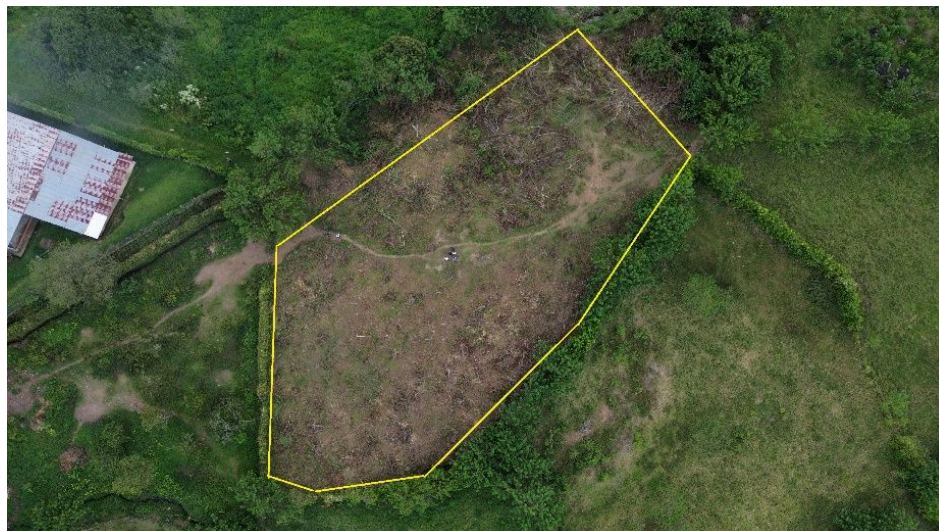
Demarcación del polígono propuesto dentro del predio para implementar el SSFV . El área del polígono demarcado es de aproximadamente 2.800 m2.

2. El predio dispuesto, NO cuenta con el espacio suficiente para implementar el proyecto, el polígono dispone de un área de 2.800 m², quedaría faltando 2.200 m² para garantizar el espacio requerido.

2. Realizar un levantamiento topográfico para conocer con exactitud el área final que se dispone.
3. La administración municipal deberá de expedir el certificado de riesgo del predio, donde se indique que el predio no esta expuesto a riesgos de avenidas del río Aguas Claras, así como certificar que este predio no has sido utilizado como relleno sanitario.
4. Se debe de aportar por parte de la Administración Municipal de Riosucio, los estudios y planos topográficos con curvas de nivel, el KMZ, así como los estudios hidrológicos (para conocer el caudal del rio Aguas Claras) y de suelos del predio
5. Se deberá de considerar la consulta previa con la comunidad indígena "San Lorenzo"

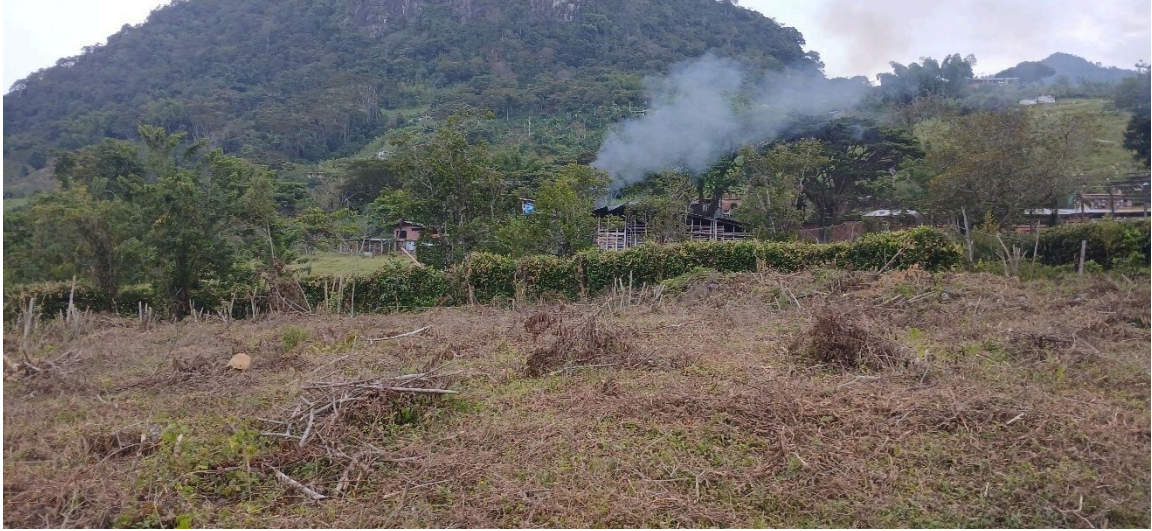
Vista del Lote. Terreno relativamente plano, con una leve pendiente hacia el costado del cauce del río Agua Claras. Se observa un suelo estable y firme, no presenta trazos de cárcavas por tránsito de escorrentía de aguas lluvias, se encuentra a orilla de vía y es de fácil acceso. El tipo de cobertura vegetal es pastizal de pobre estructura raizal con maleza distribuida en un 90% del área del lote, que no representa dificultad a la estructura del suelo. No presenta especies forestales ya que se encuentra con una rocería y desmonte reciente. No presenta afloramientos ni lentes de agua, el terreno presenta buen drenaje de escorrentías y no se evidencian empozamientos, zonas blandas e inestables que estén expuestas a deslizamientos y desprendimientos.

El tipo de suelo es limo arcilloso muy consolidado y compacto, cuyas propiedades mecánicas lo hacen estable y de buena resistencia, muy apropiado para garantizar la estabilidad de las estructuras que se instalen

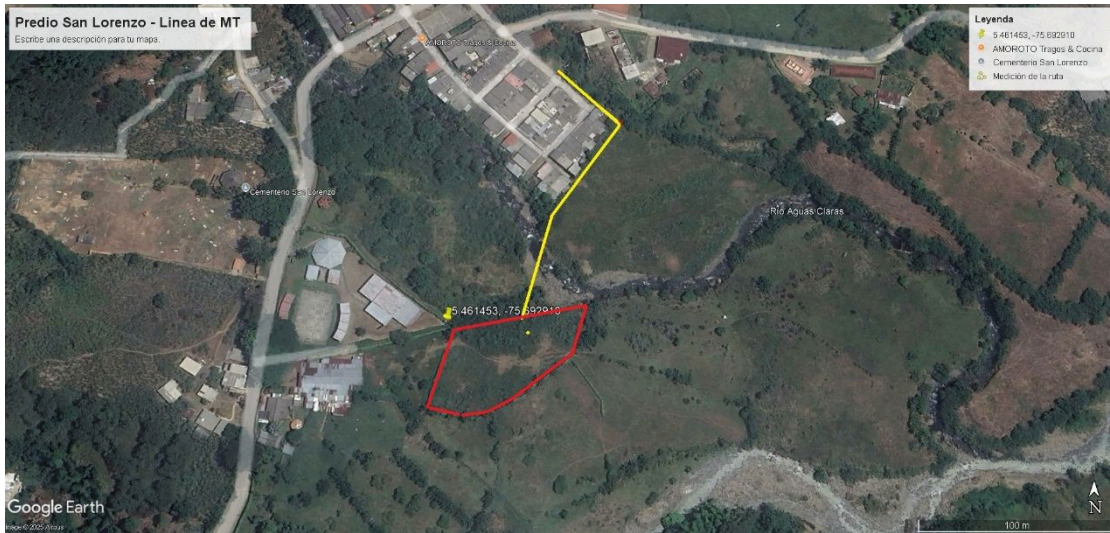
La línea de Media tensión, está localizada aproximadamente a 180m del lote.

3. La Línea de MT esta relativamente cerca. (180m)
4. El Lote esta localizado a orilla de vía y es de fácil acceso.
5. El área del polígono dispuesto se encuentra evidencia un reciente desmonte y limpieza de maleza, por lo que No se evidencian especies arbóreas de tamaños importantes que ameriten tramitar permisos especiales para su remoción.

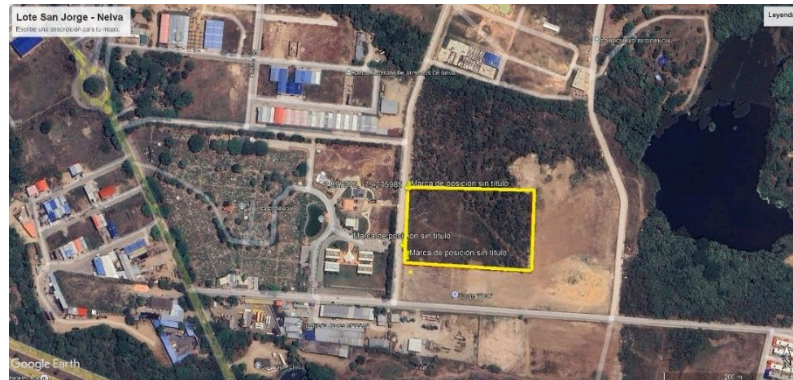
Georreferenciación polígono Predio San Jorge - Neiva.

Demarcación del polígono requerido para desarrollar el SSFV, localizado dentro del lote ubicado en predio que pertenece al municipio, el polígono rectangular tiene un área aproximada de 20.800 m² (2.8 has). Con dimensiones aproximadas de 112m (s/vía) x 185,7m.

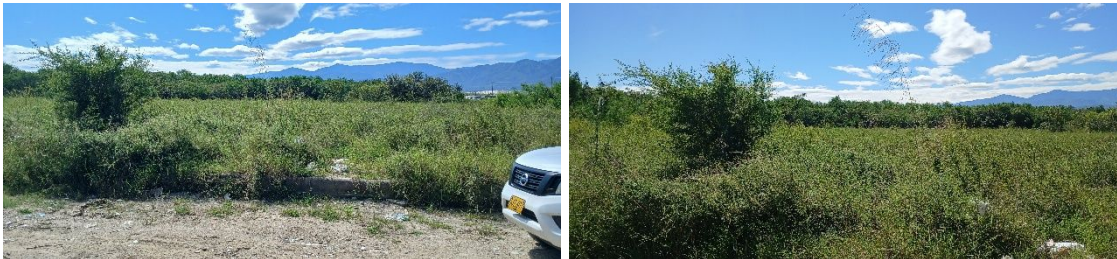
Vista del estado actual del lote. No se observa al interior del polígono vegetación de gran tamaño, las especies de gran tamaño, se encuentran localizadas demarcando el perímetro y lindero del lote.

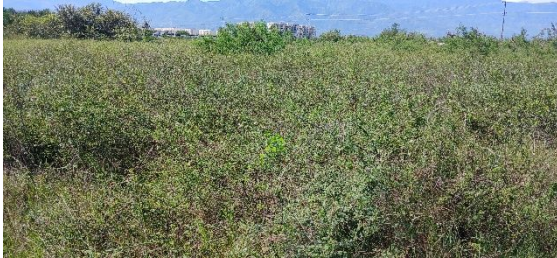
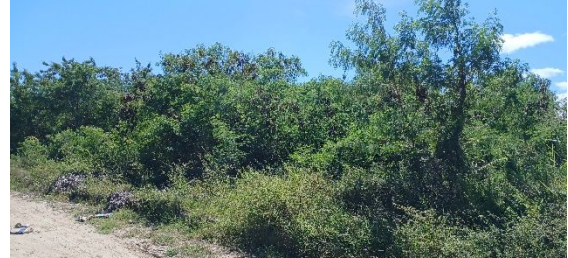
Vista del Lote. Terreno relativamente plano, se observa un suelo estable y firme, no presenta trazos de cárcavas por tránsito de escorrentía de aguas lluvias, se encuentra a orilla de vía de fácil acceso. El tipo de cobertura vegetal es pastizal de pobre estructura raizal con maleza típica del bosque tropical seco distribuida en un 90% del área del lote, que no representa dificultad a la estructura del suelo. Presenta algunas especies forestales tipo maleza de regular tamaño y envergadura de fácil remoción y que no requiere de permisos especiales para retirarlos. No presenta afloramientos ni lentes de agua. A pesar de estar en una época de periodicidad de concentración de lluvias en la región, el terreno presenta buen drenaje de escorrentías y no se evidencian empozamientos, zonas blandas e inestables que estén expuestas a deslizamientos y desprendimientos.

El tipo de suelo es areno limoso muy consolidado y compacto, cuyas propiedades mecánicas lo hacen estable y de buena resistencia, muy apropiado para garantizar la estabilidad de las estructuras que se instalen

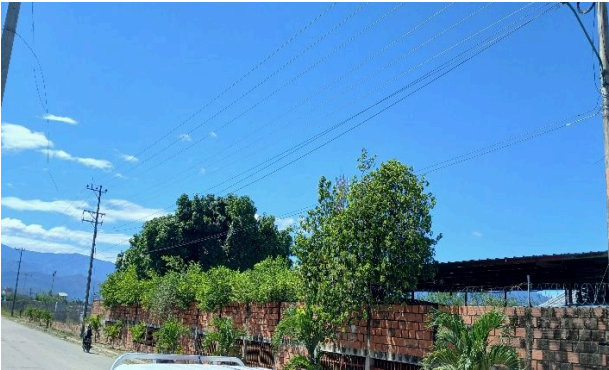
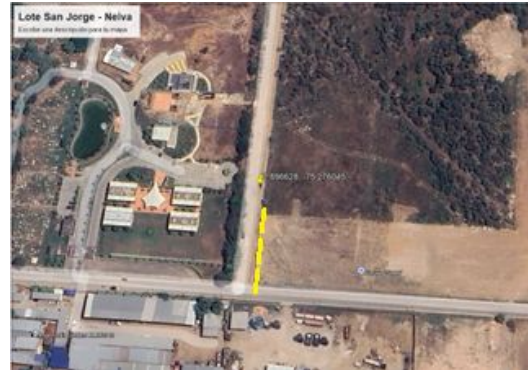
La línea de Media tensión, está localizada aproximadamente a 65m del lote.

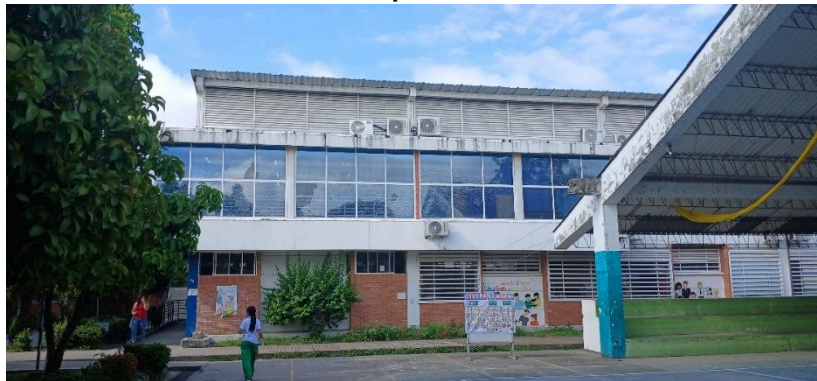
Bloque Azul

Bloque Azul: Conformado por dos módulos o edificaciones, cada edificación de dos pisos y cubierta. Construcción de aproximadamente 15 años, donde funcionan 4 salones por pisos 8 salones por modulo 16 salones en el bloque. El sistema estructural de cada bloque es aporticado resistente a momentos, conformado por columnas y vigas en concreto y mampostería confinada en ladrillo estructural de arcilla. Las dimensiones aproximadas de cada módulo son: Largo de 32,0 m y ancho de 11,0m. El estado de la edificación es bueno y no presenta evidencia de asentamientos diferenciales que garantizan el buen comportamiento del suelo y su cimentación.

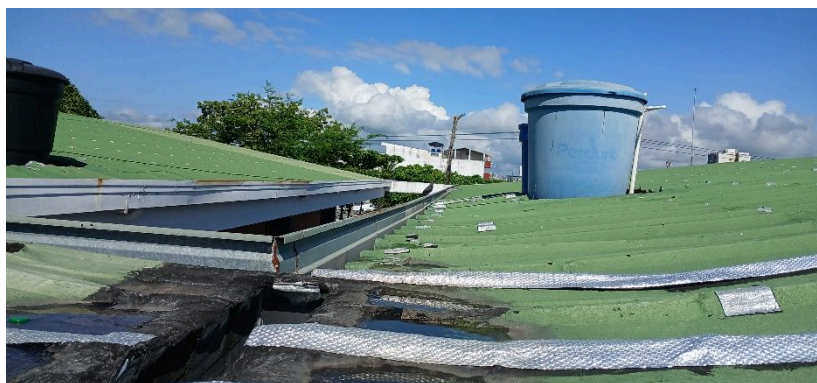
Cubierta: Para cada modulo o edificación cuenta con una cubierta de longitud de 32,0m x 11,0m de ancho para un área de 352,0 m² por modulo y total de área para el bloque azul de 704,0 m². La teja existente es tipo arquitectónica de bajo calibre, el estado de la teja como se observa se encuentra en regular estado y presenta en algunas áreas de la cubierta filtraciones a los salones, considerando esta situación una condición negativa para seleccionar áreas de este bloque.

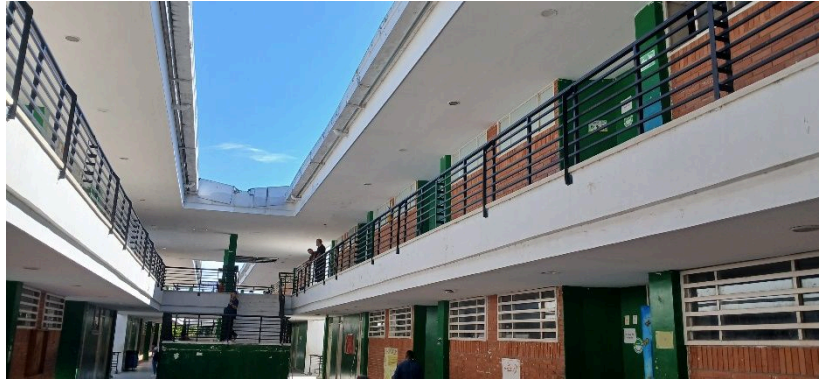
Bloque Verde

Bloque Verde: Conformado por cuatro módulos o edificaciones, cada edificación de dos pisos y cubierta. Construcción de aproximadamente 15 años, donde funcionan 4 salones por pisos 8 salones por modulo 32 salones en el bloque. El sistema estructural de cada bloque es apto resistente a momentos, conformado por columnas y vigas en concreto y mampostería confinada en ladrillo estructural de arcilla. Las dimensiones aproximadas de cada módulo son: Largo de 32,0 m y ancho de 11,0m. El estado de la edificación es bueno y no presenta evidencia de asentamientos diferenciales que garantizan el buen comportamiento del suelo y su cimentación.

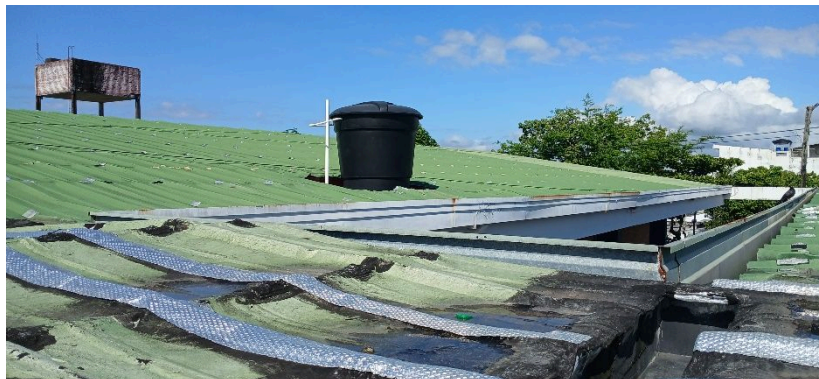
Cubierta: Al igual que el módulo azul, para cada módulo o edificación cuenta con una cubierta de longitud de 32,0m x 11,0m de ancho para un área de 352,0 m² por modulo y total de área para los 4 módulos del bloque azul de 1.408,0 m². La teja existente es tipo arquitectónica de bajo calibre, el estado de la teja como se observa se encuentra en regular estado y presenta en algunas áreas de la cubierta filtraciones a los salones, considerando esta situación una condición negativa para seleccionar el total de las áreas de este bloque.

- 2 De acuerdo a las consideraciones establecidas, se proponen las siguientes alternativas
 - a. El área de los bloques verde tiene un total de 1.408 m², de los cuales se podría utilizar para el área de los paneles requeridos (817 m²) esto equivaldría a utilizar un 58% del área de cubierta. Esta cubierta presenta la dificultad de encontrar sectores con problemas de filtración de aguas lluvias. Esto amerita por parte de la IE hacer una intervención de mejora a la teja, antes de la implementación del SSFV.

1. La administración de la IE, ha manifestado que es posible adelantar por su propia cuenta, la intervención del cambio de la teja del bloque verde. Considerando esta posibilidad se podría implementar todo el SSFV en esta cubierta.
2. Adelantar el trámite respectivo ante el contratista de las intervenciones previstas y del salón comedor de permitir la instalación del SSFV considerando que la sobrecarga no sobre pasa los 35Kg/m². Considerado muy probablemente dentro de los factores de cálculo de la estructura.

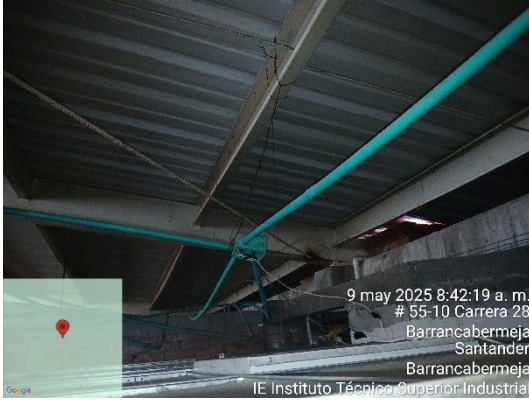
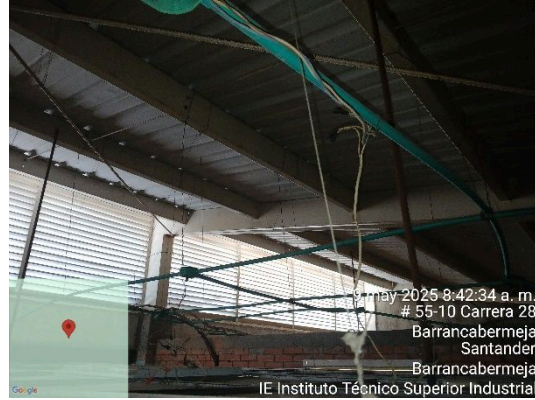
Estructura de Cubierta Bloque azul y verde

Los dos bloques conservan el mismo tipo de estructura de cubierta, Teja soportada en correas metálicas estructurales tipo C, separadas entre si cada 1,20m. Las correas van soldadas a la vigas metálicas en perfil estructural tipo cajón (doble C), que se apoyan en sus extremos sobre columnas metálicas también en perfil estructural tipo cajón (doble C), ancladas a la corona de las columnas de concreto que conforman el sistema estructural de la edificación. El estado de la estructura es bueno, se conserva la estabilidad y rigidez de sus elementos, no se evidencian deformaciones ni deflexiones que puedan colocar en riesgo la estructura que se instalen sobre ellas. El estado de los elementos revisados es bueno y no se percibe corrosión ni fallas de soldadura ni desprendimiento entre las piezas soldadas.

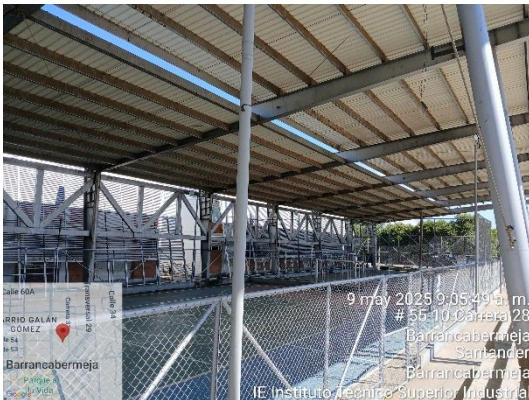
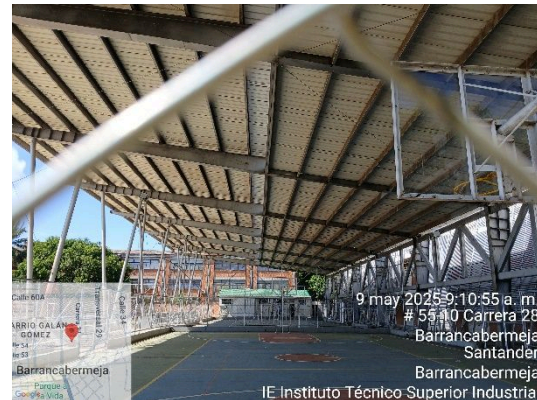
Area de Canchas Múltiples

Área dispuesta para dos canchas de deportes, sus dimensiones aproximadas son: Largo de 72,0m por un ancho de 24,0m, para un área de zona dura e igual de cubierta de 1.728,0 m².

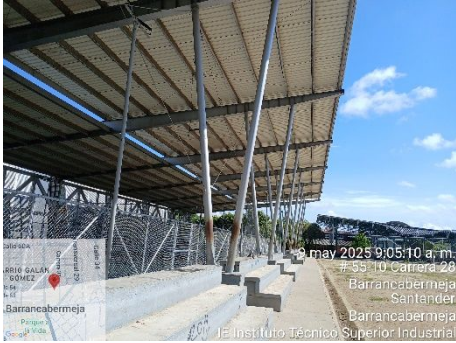
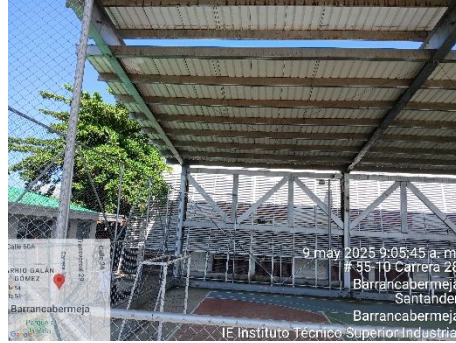
Su cubierta está conformada por una estructura espacial metálica y teja tipo Standing, soportada sobre correas en perfil estructural tipo C, Las correas están amarradas a vigas que atraviesan transversalmente la cancha para apoyarse en su 9 elementos verticales(columnas)espaciados cada 8,0 m, localizados longitudinalmente en sus costados.

El estado de conservación de la estructura es bueno, no evidencian fracturamiento del piso ni asentamientos diferenciales en la cimentación de las columnas metálicas, que garantizan el buen comportamiento de la cimentación y del suelo. Igualmente, el estado de la estructura metálica en general es bueno, se conserva la estabilidad y rigidez de sus elementos, no se evidencian deformaciones ni deflexiones que puedan colocar en riesgo la estructura que se instale sobre ellas. El estado de los elementos revisados es bueno y no se percibe corrosión ni fallas de soldadura ni desprendimiento entre las piezas soldadas.

- b. El espacio de la cubierta de las canchas múltiples serían otro buen escenario para instalar el SSFV, pues cuenta con un área de 1.728 m², donde solo se requeriría de un 47,3% del total de la cubierta. Esta cubierta presenta la siguiente dificultad (según argumentación del Sr. Rector de la IE) y es que la Administración Municipal (Alcaldía) ha dispuesto hacer una intervención de esta cubierta modificando la estructura actual, para esto se prevé que el contratista una vez realice la intervención dejará la cubierta y su trabajo en garantía y esto sería un impedimento para hacer uso de ella.

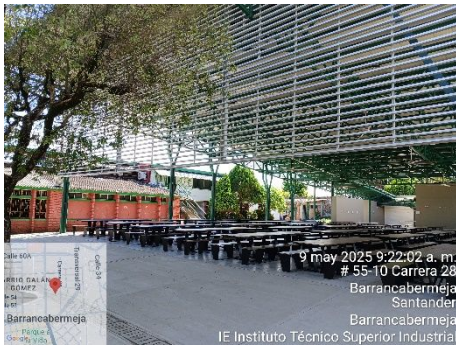
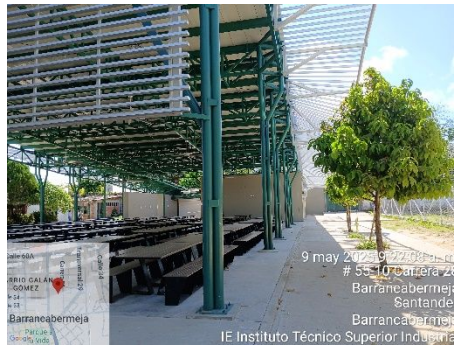
Area de Comedor

Construcción nueva, de 1 año de antigüedad, área dispuesta para 35 mesas de 12 puestos para una capacidad total aproximada de 420 estudiantes. Sus dimensiones aproximadas son: Largo de 22,0m por un ancho de 18,0m, para un área de zona dura e igual de cubierta de 396,0 m2.

- c. El área de la cubierta del salón comedor, puede representar una posible área de lo que se requiere, sus 396 m², equivalen al 48,4% del área que se requiera en el caso que se disponga hacerlo en varios sectores. También tiene esta cubierta el problema de estar en garantía por la reciente construcción.

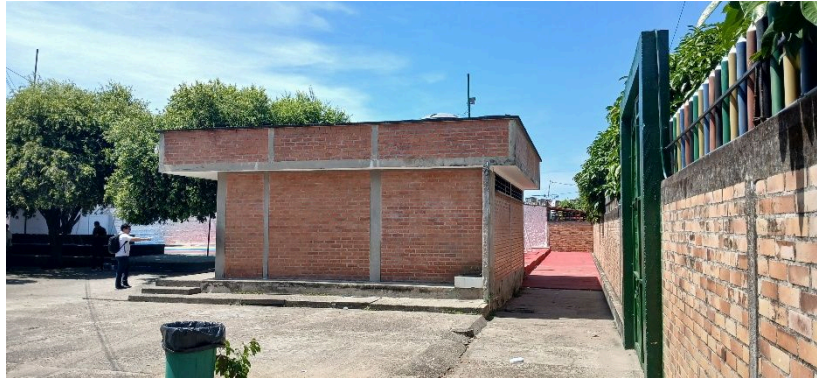
Vista de la batería de baños propuesta para implementar el SSFV. Esta edificación es una estructura relativamente reciente, que por su sistema estructural (aporticado) y estado puede ser utilizado como una alternativa para implementar el SSFV, pero las dimensiones de la cubierta la descartan ya que cuenta con un área aproximada de 45 m² (6,0m x 7,50m) y se requieren de 75 m². Además, cuenta sobre su cubierta con dos tanques de almacenamiento de agua que reducen su área disponible y pueden suministrar sombra.

1. Se descarto por área, la edificación propuesta inicialmente (la batería sanitaria) para implementar el SSFV en la IE . Pues se requiere de 75 m2 y esta edificación dispone de 45 m2.
2. La IE cuenta dentro de su sede de otras edificaciones que se encuentran en buen estado estructural y de conservación. Por tal razón se evaluaron las cubiertas de los bloques 1 y 2 de la sede educativa.
3. Las áreas de los dos bloques evaluados sumaron un área de 252 m2.
4. Las tejas de las cubiertas de los dos bloques evaluados se cambiaron recientemente, por lo tanto estas áreas representan una buena oportunidad para ser tenidas en cuenta.

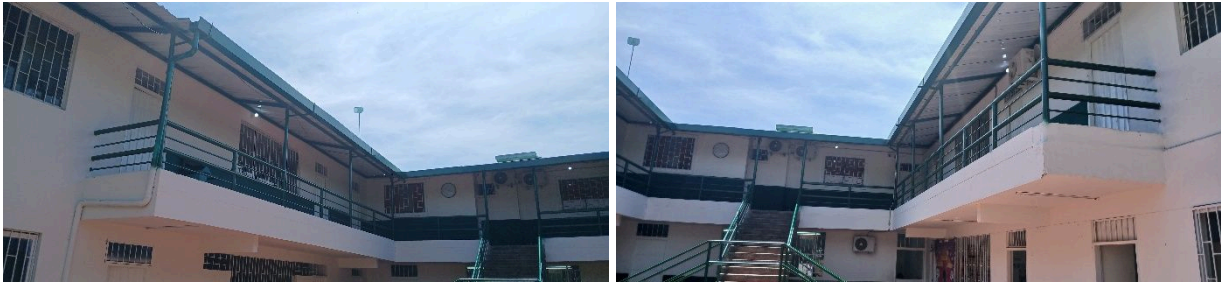
Vista frontal de los dos bloques localizado al acceso de la sede (B1 lateral derecho y B2 lateral izquierdo), donde funcionan salones de clase y la rectoría, cuya cubierta por su estado y área se podría utilizar para implementar los paneles del SSFV requerido. Esta es una edificación de dos pisos, El sistema estructural de la esta edificación es de pórticos resistentes a momentos, se observa un buen estado y comportamiento estructural, no se observan fisuras, grietas ni asentamientos que se pudiera evidenciar posibles riesgos y amenazas de daños.

1. Considerar la viabilidad de utilizar las áreas dispuesta por las cubiertas de los bloques 1 y 2 de la edificación de la IE Escuela Técnica 20 de Julio. Ya que cuentan con un área de 252 m2

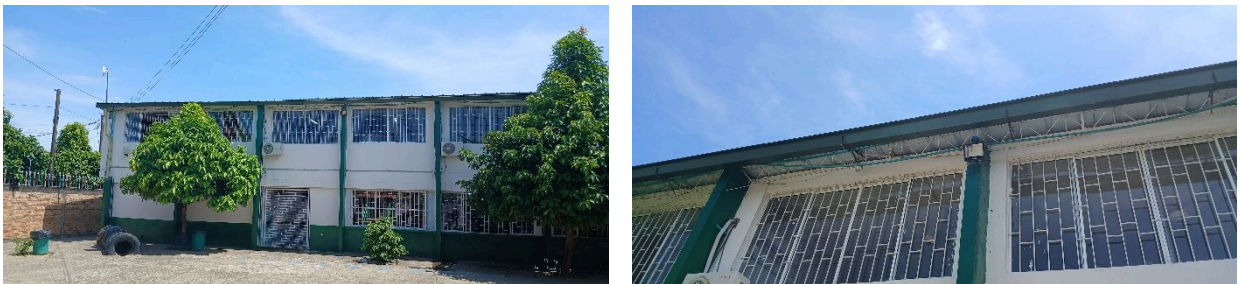
Vista del costado lateral del bloque 1. Este bloque cuenta con un área disponible de 126 m² (18m x 7m), el segundo piso cuenta con 7 ejes de columnas, las cuales conforman 4 muros divisorios donde se establecen tres salones de clase. La teja de su cubierta se encuentra en buen estado (esta recientemente cambiada), Las correas donde descansa la teja son cerchas triangulares metálicas en celosía y se encuentran también en buen estado de funcionamiento y conservación.

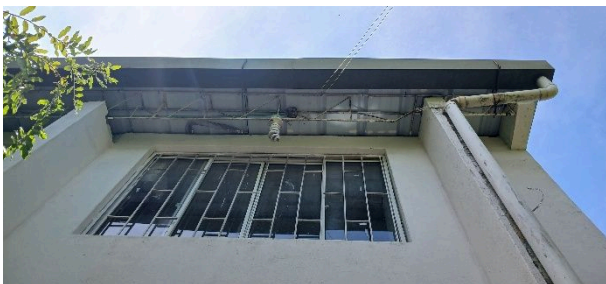
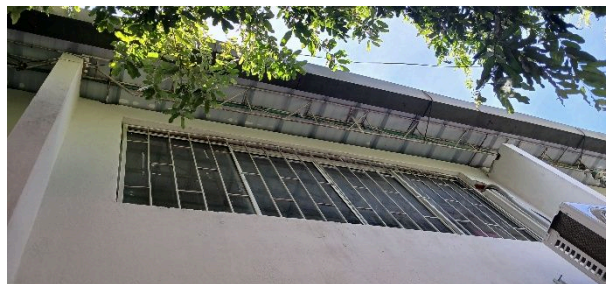
Vista de las correas del costado lateral del bloque 2. Este bloque cuenta idénticas condiciones y características arquitectónicas y estructurales del bloque 1. Por lo tanto se cuenta con un área disponible de 252 m2.

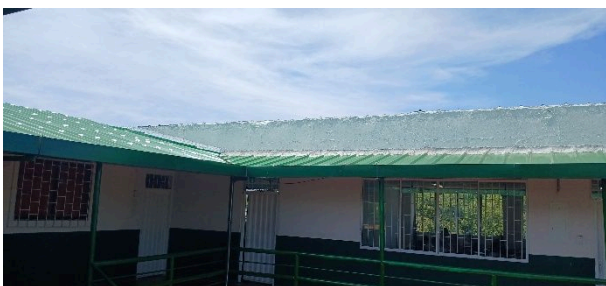
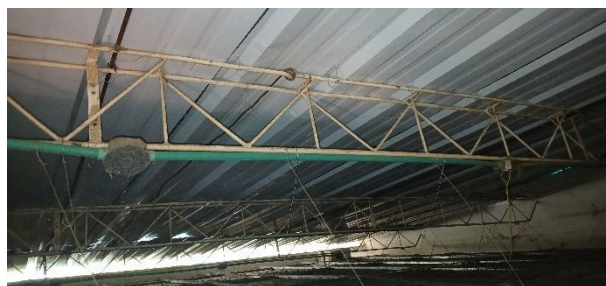
Vista del estado de los componentes de la cubierta. Se evidencia el estado de la teja y el funcionamiento estable de las cerchas que conforman las correas de soporte de la teja. Se puede observar que las correas se empotran y se apoyan sobre las cuchillas en mampostería de los muros divisorios de los salones.

2. Utilizar de cada bloque el 30% del área respectiva de cada bloque para implementar los 75 m2 que requieren el SSFV.
3. Para una mayor seguridad en el soporte de los paneles sobre la cubierta, se recomienda apoyar la estructura de los paneles sobre los ejes de los 8 muros divisorios existentes (4 por cada bloque).

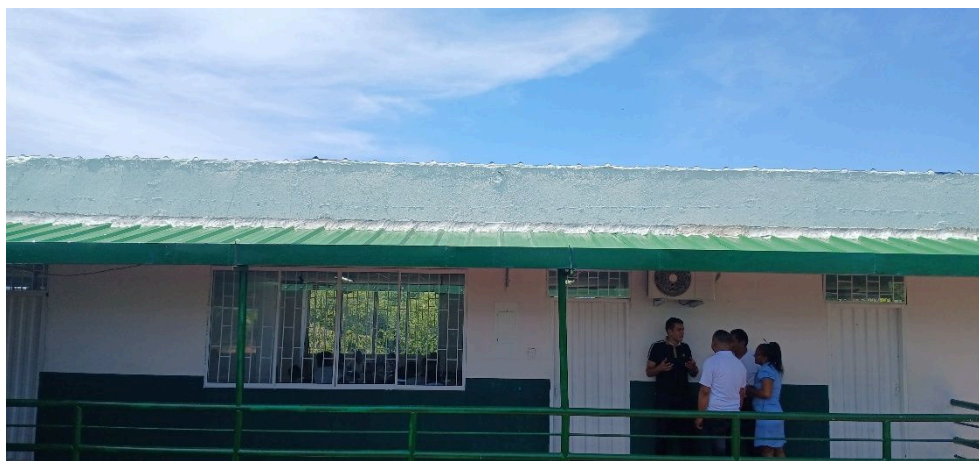
Vista del segundo piso del bloque 1. Se observa el buen estado funcionamiento estructural, mantenimiento y conservación de la edificación.
