Fondo de Energías No Convencionales y Gestión Eficiente de la Energía – FENOGGE

Anexo 1- Informes de visitas técnicas

IA-001-2026 – Obra- Integración de FNCE en IEP.

Asunto: INFORME TECNICO DE VISITA PREDIO RIOSUCIO - CALDAS - LOTE “RESGUARDO SAN LORENZO” RIOSUCIO - CALDAS. IMPLEMENTACION SSFV PROGRAMA INTEGRACIÓN DE FNCE EN INSTITUCIONES EDUCATIVAS PÚBLICAS.

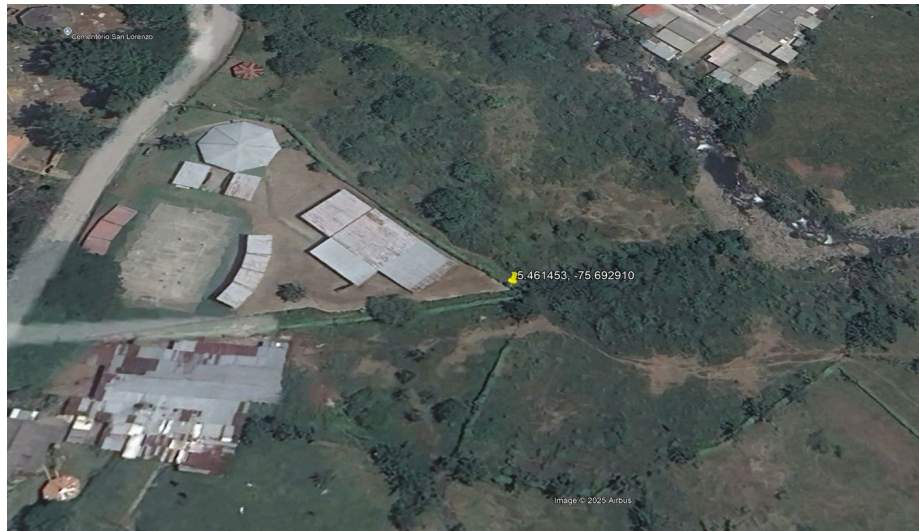
PREDIO - LOTE RESGUARDO SAN LORENZO - RIOSUSCIO - CALDAS

Georreferenciación Predio Resguardo San Lorenzo - Riosucio.
Lat. 5.461453 Long. -75.692910

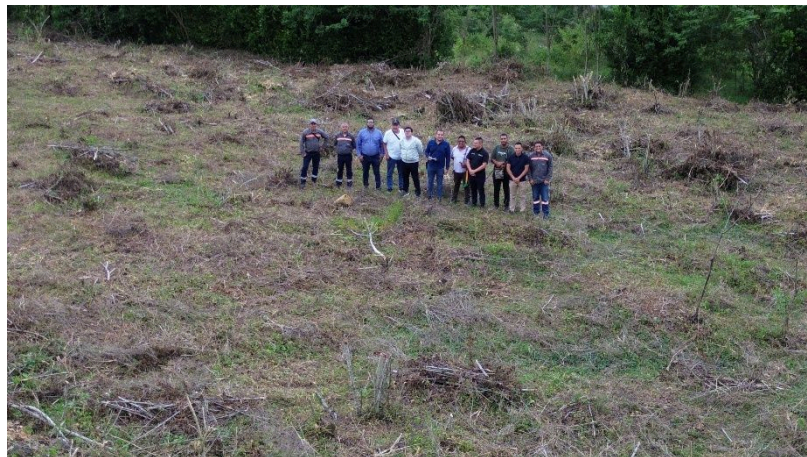
Vista panorámica del predio “Resguardo San Lorenzo” con los integrantes del recorrido

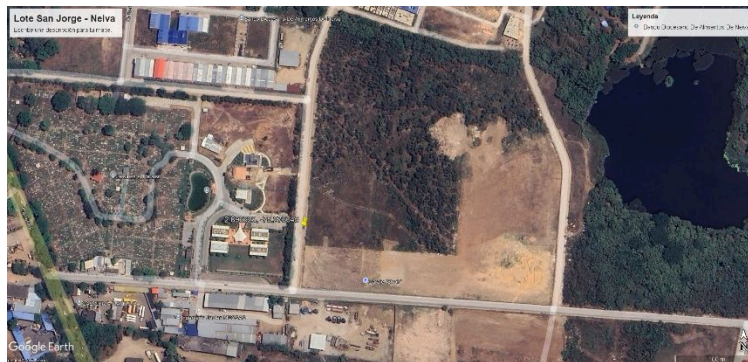
Se realiza la verificación del estado del predio dispuesto por la Alcaldía Municipal de Neiva. El sitio propuesto debe presentar la mejor viabilidad de condiciones para implementar un SSFV de 1 MW y que disponga de un área mínima cercana a los 10.000 m² (1 ha).

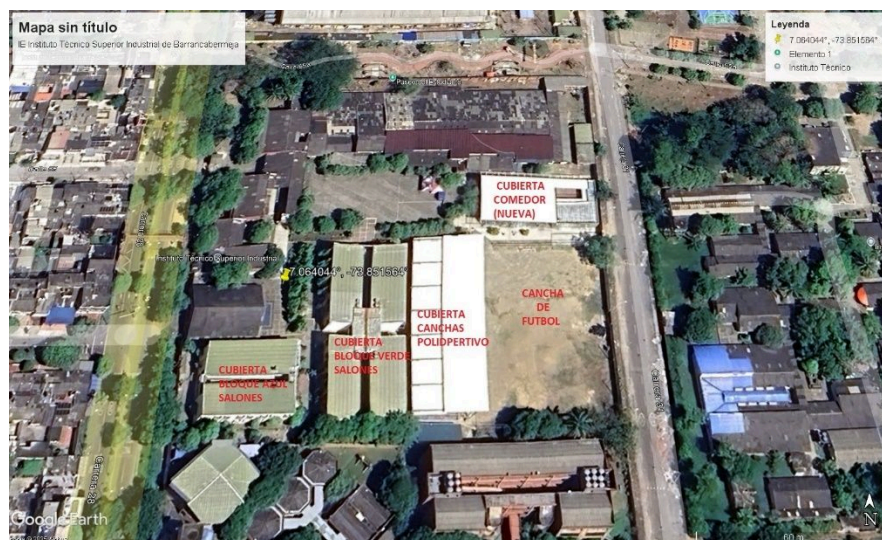
Planta de la sede IE Instituto Técnico Industrial Superior de Barrancabermeja

Localización: Lat. 7.064044 Long. -73.851564

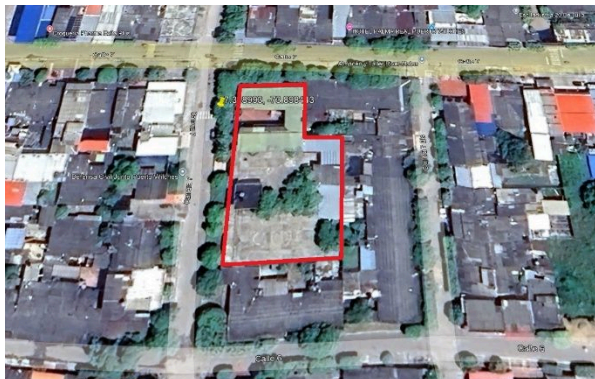
POLIGONO DE LA IE - ESCUELA INDUSTRIAL 20 DE JULIO - PUERTO WILCHES - SANTANDER

Georreferenciación de la sede: Lat. 7.348993 Long. -73.898443

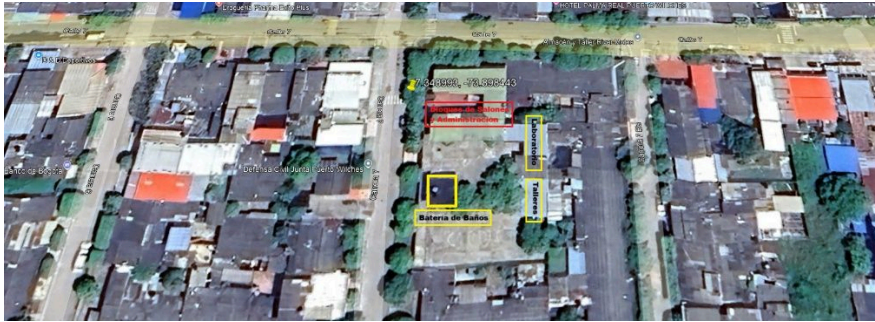
Distribución de la sede. Está integrada por cinco bloques, dos bloques de dos pisos ubicados al ingreso de la sede para salones de clase, un bloque central que los une donde se encuentra la administración y rectoría. Dos bloques laterales al fondo de la sede utilizados para laboratorio, talleres y salones, y por último una edificación dispuesta para baterías de baños localizada en el centro del patio central y las canchas deportivas.
